## 보 도 설 명 자 료

제목 : 새만금에 연구용으로 설치된 수상태양광 패널에 소금이 달라붙어 있고, 부식 흔적이 나타났다는 내용은 사실과 다름

(2.22일자 조선일보 「수면 위 떠오른 새만금 태양광 부식 문제」 보도에 대한 설명)

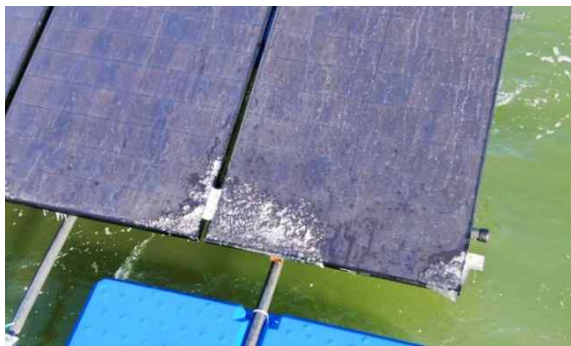
조선일보 기사 사진(2.20일 오전)

- 보도된 사진의 하얀 결정은 눈과 얼음에 의해 일시적으로 형성된 것으로 추정됨

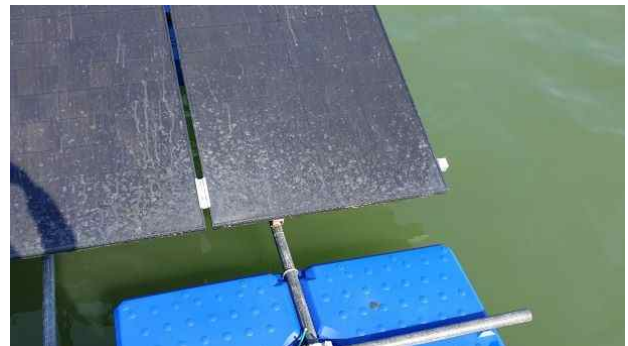
사업수행기관 현장방문 사진(2.22일 오전)

- 위 기사 관련, 보도 당일인 2.22일 오전 11:00시경 현장을 방문해 설비를 점검한 결과, 태양광 패널에 기사 중 사진에서 보여지는 소금이나 부식 현상은 발견되지 않았음

- 또한, 현장 방문시 확인된 태양광 설비의 표면 오염은 육상, 수상 등 설치장소와는 관계없이 대기 중의 먼지 등에 의해 통상적으로 발생할 수 있는 수준임
- 한편, 새만금에 설치된 수상형 태양광 실증설비는 해풍과 해수에 보다 잘 견디는 태양광 모듈과 부유체를 실증하는 것이 목적임
  - 이에 따라, 일반 태양광 설비보다 고염, 고내구성을 갖도록 개발된 제품이 설치되었으며, 사업기간 중 관련 데이터를 수집, 분석하고 있음
- 산업부와 사업추진기관인 에너지공단, 에너지기술평가원, 산업기술시험원 등은 동 사업이 본래의 목적을 달성하고, 향후 보급확대에 기여할 수 있도록 할 계획임
