# 감 사 보 고 서

－ 전력공급시설 안전관리실태 －

2019. 12.

감 사 원

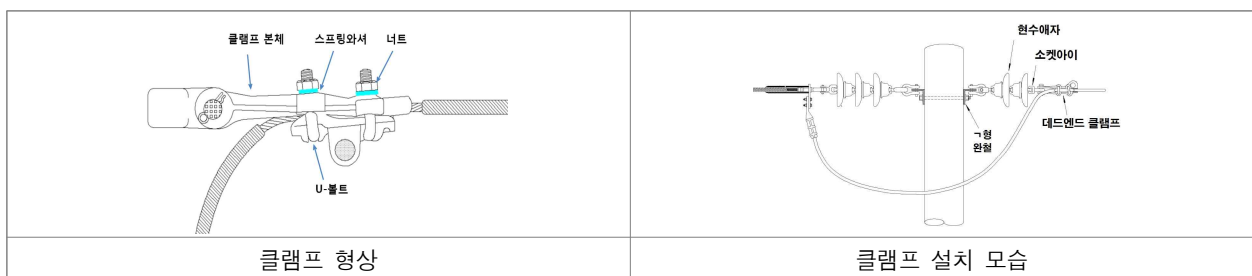
[그림 1] 클램프 형상 및 설치 모습

그리고 클램프는 [그림 1]과 같이 2개 유-볼트(U-Bolt) 사이에 전선을 통과시킨 뒤 4개의 너트와 스프링와셔를 이용하여 체결함으로써 전주에 전선을 매다는 역할을 하는데 이렇게 전선이 빠지지 않게 잡아주는 힘을 클램프의 유지력이 라고 한다.

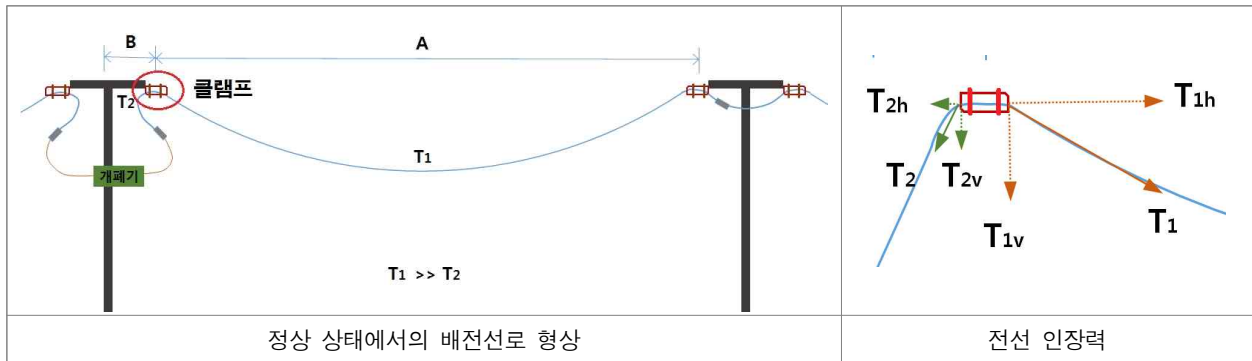
[그림 2] 22.9kV 배전선로 모식도(클램프 유지력이 설계대로 유지된 경우)

4) 전선에 작용하는 인장력은 전선의 하중 및 전선이 팽팽한 정도와 관련되는데 인출부 전선의 길이가 상대적으로 짧고 팽팽하지 않아 일반적인 상황에서는 인출부 전선의 인장력이 작아지게 됨

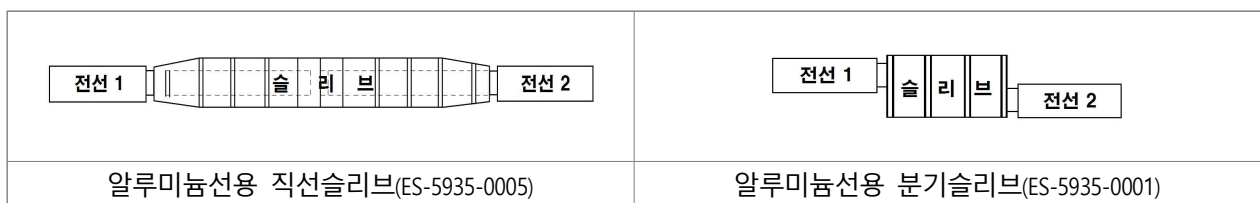
[그림 3] 슬리브 체결 방식

이러한 이유로 한전은 [그림 3]에서와 같이 주경간(A)에 위치한 전선과 전선을 연결할 때에는 전선 허용하중의 95%에 버틸 수 있는 직선슬리브를 사용하도록 하고 있으나, 인출부(B)에서 전선과 전선을 연결할 때에는 전선 허용하중의 5%에 버틸 수 있는 분기슬리브 등을 사용하는 것을 허용하고 있다.

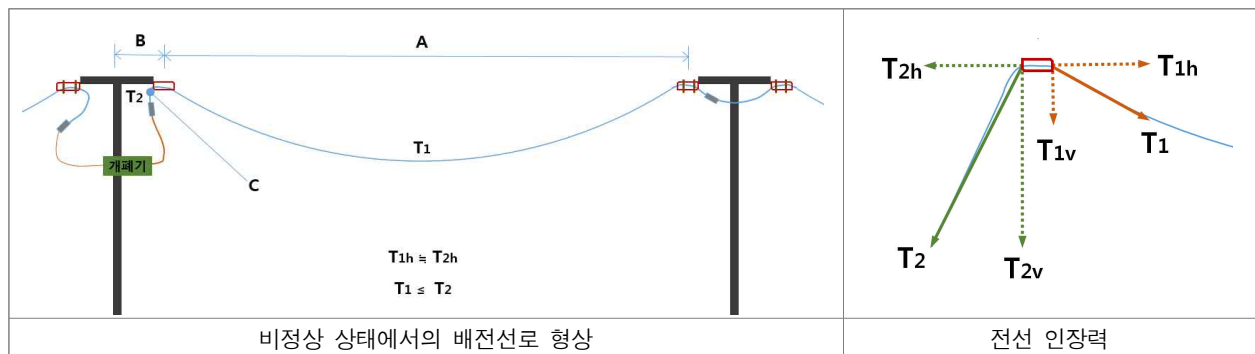
[그림 4] 22.9kV 배전선로 모식도(클램프 유지력을 완전히 상실한 경우)

예컨대 4개 너트가 모두 풀어져 클램프 유지력이 완전히 상실된 경우를 가정하면 [그림 4]에서와 같이 클램프가 주경간에 작용하는 전선 인장력의 수평분력<sup>6)</sup>( $T_{1h}$ )에 저항하지 못하므로 이 힘이 모두 인출부 전선의 수평분력( $T_{2h}$ )으로 전달되고, 경우에 따라서는 주경간 측 전선 인장력( $T_1$ )의 300분의 1 미만이었던 인출부 전선의 인장력( $T_2$ )이 주경간에 위치한 전선의 인장력( $T_1$ )보다 오히려 더 커지는 경우까지 발생할 수 있게 된다.

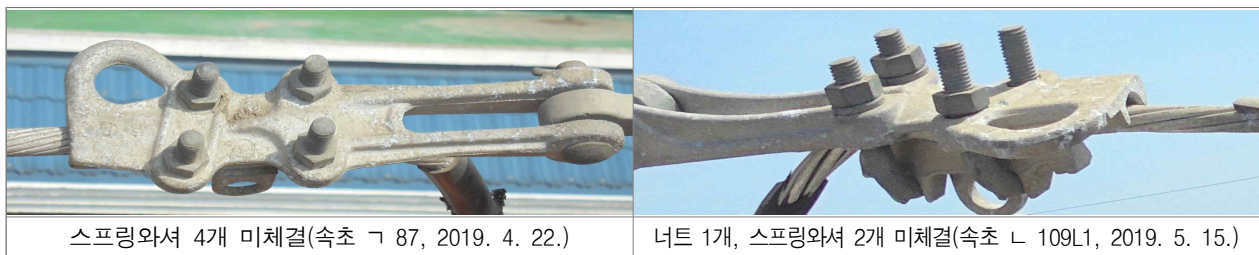
[그림 5] 클램프 체결 상태 점검결과(2019. 4. 8. ~ 5. 21.)

8.부터 5. 21.까지 관내에서 실시한 배전선로 특별점검<sup>7)</sup> 사진을 분석한 결과, [그림 5]와 같이 스프링와셔를 빠뜨리고 시공하였거나 너트가 아예 빠진 경우, 또는 전선의 소선<sup>8)</sup>이 풀린 경우 등 클램프 체결에 결함이 있는 전주가 최소 16개소<sup>9)</sup> 있었다.

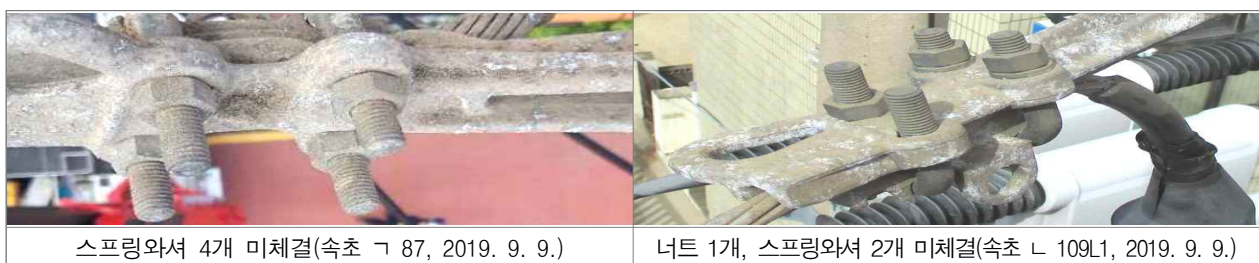
[그림 6] 클램프 체결상태 재점검 결과(2019. 9. 9.)

그런데도 속초지사에서는 감사원이 클램프 체결상태를 다시 점검하도록 요구할 때까지 이러한 사실을 인지하지 못한 채 방치하고 있었는데, 2019. 9. 9. 위 16개 전주 중 8개를 임의로 선정하여 다시 점검하도록 한 결과 [그림 6] 및 [표 3]과 같이 여전히 39개의 스프링와셔가 없는 상태였고 너트 3개는 아예 빠진 채로 방치되어 있는 등 8개 전주 모두에서 클램프 체결 불량<sup>10)</sup>이 확인되었다.

주: [그림 6]은 [그림 5]와 동일한 클램프에 대해 약 4~5개월 뒤에 촬영한 사진임

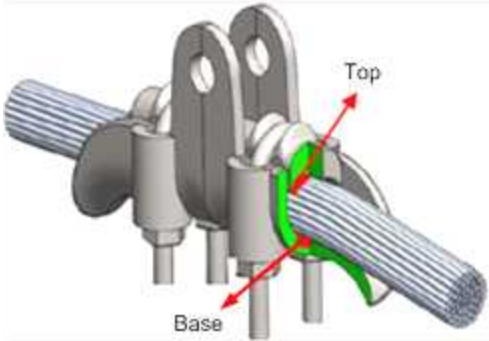
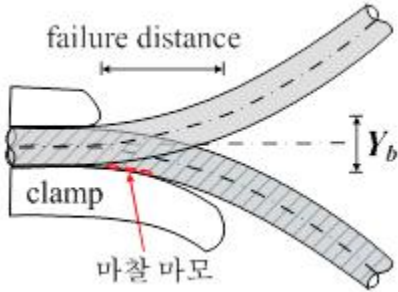
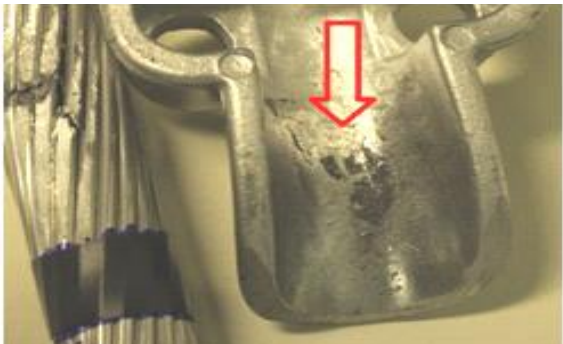
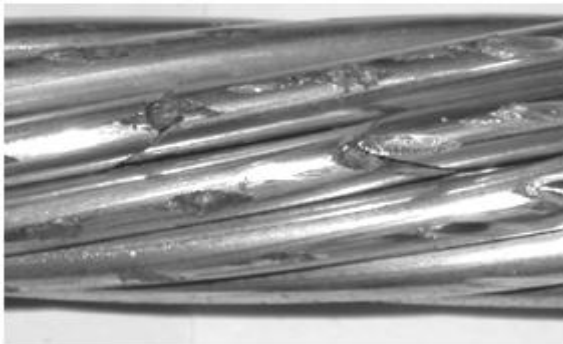
[그림 7] 클램프로 체결한 소선의 손상(Kalombo, 2017)

그리고 위 학회에서는 시공 또는 유지·관리 부실 등에 의해 클램프 유지력이 일정 수준 이상 감소하면 애초 예상치 못했던 주경간 측의 인장력과 진동이 인출부 측으로 전달되면서 [그림 7]과 같이 전선에 마모피로 현상<sup>11)</sup>을 일으키게 되고, 결국 전선 절단을 유발할 수 있다는 의견을 제시하였다.

| (개념) 소선 손상 위치 | (개념) 소선 손상 거리 |
| (사례) 클램프 손상면 | (사례) 소선 손상면 |

11) 마모피로(fretting fatigue)현상은 나선으로 꼬여 있는 전선이 클램프 등 다른 장치와의 연결부위에서 마찰로 인한 손상을 받게 되고, 이후 반복된 하중이 손상부위에 응력집중을 유발하여 소선을 파괴시키며 이후에는 인접 소선에 동일한 현상이 반복됨으로써 결국 전선 전체가 끊어지는 것을 의미

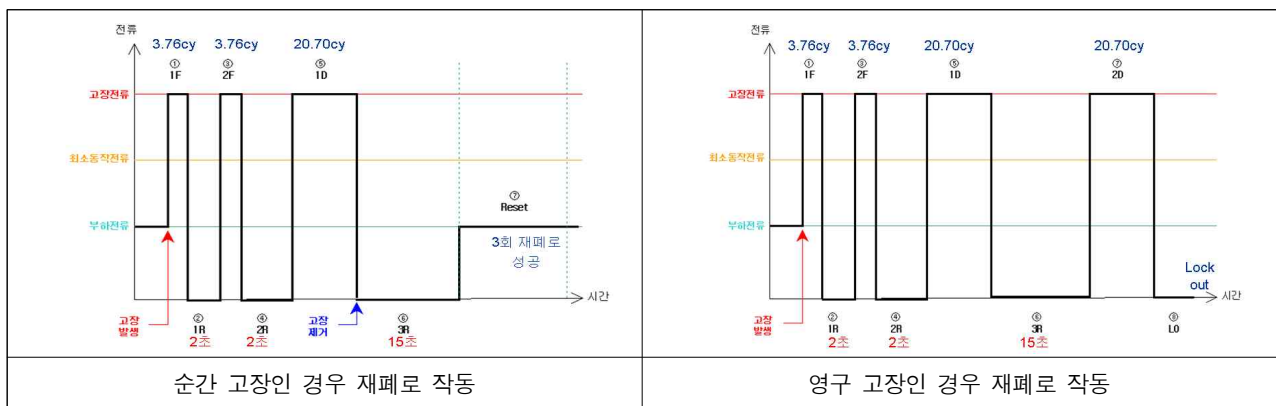
[그림 1] 재폐로 작동 예시

재폐로 장치의 작동 특성을 살펴보면, 고장의 원인과는 무관하게 일단 전력이 차단되면 [그림 1]과 같이 일정한 시간 간격을 두고 자동으로 선로를 연결(재폐로)하여 최대 3회 전류를 다시 흐르게 하는데, 순간 고장의 경우 대부분 재폐로 작동 과정에서 정상 상태로 돌아오게 되지만 전선이 끊어진 경우 등 실제로 위험한 영구 고장의 경우에는 이러한 재폐로 작동으로 문제가 해결되는 것이 아니므로 결국 전력 차단에 이르게 된다.

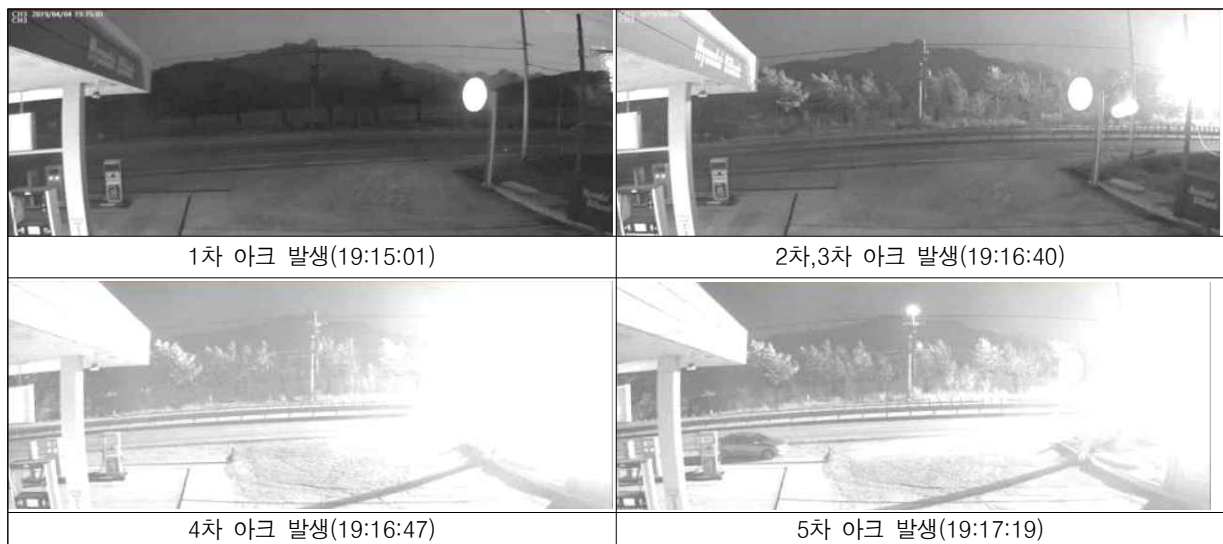
[그림 2] 고성지역 고압선 절단사고 아크 발생

- 2019. 4. 4. 강원도 고성지역(≒ 158 전주) 고압선 절단사고의 경우, 최초 전선이 끊어진 순간(1차 아크 발생)에는 전력공급이 차단되었으나 전선이 끊어진 상태에서 재폐로가 작동하면서 추가의 아크 발생
- [그림 2]와 같이 2019. 4. 4. 사고 전주 맞은편에서 촬영된 CCTV 영상과 재폐로 동작 이력을 비교해 보면, 첫 번째 아크가 발생한 후 총 4회(1차 1회, 2차 3회) 재폐로 동작이 있었고 이로 인해 아크가 총 5회 발생

따라서 건조한 날씨가 지속되고 바람이 강하게 부는 시기에는 대형화재 발생의 위험이 높아지므로 재폐로 횟수를 최소화하거나 작동을 중지하는 것이 바람직하고, 최근 전력설비 고장으로 발생한 대형 산불로 막대한 피해를 입은 호주와 미국 등 해외 전력회사에서는 건조기에 재폐로 작동을 중지하는 등 화재발생 방지를 위한 다양한 대책을 마련·시행하고 있다.

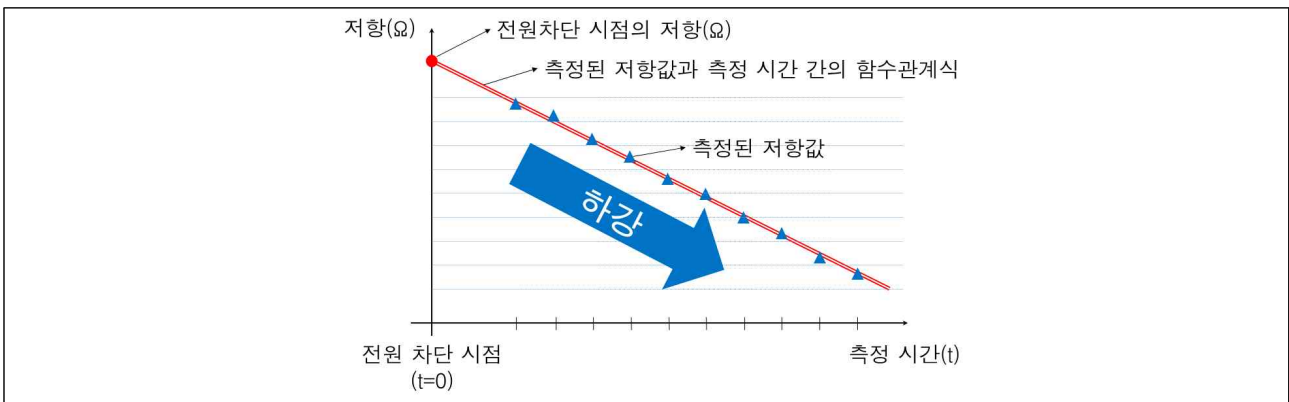
[그림 1] 전원 차단 시점의 저항 추정 방법

한편, 주상변압기에 인가<sup>37)</sup>한 전원을 차단한 후에는 [그림 1]과 같이 권선의 저항이 점차 하강하는 것이 정상적이므로 권선 저항의 추세가 하강하는 함수관계식을 이용해 전원 차단 시점의 권선 저항값을 추정해야 하고, 권선 저항의 추세가 상승하는 함수관계식을 이용하게 되면 전원 차단 시점의 권선 저항값이 작게 추정되므로 권선의 온도 상승값도 작게 산출되는 등 시험결과가 왜곡된다.

따라서 “검사담당자”는 전원 차단 후 일정시간 동안 측정된 저항값의 추세가 상승하는 경우에는 전원 차단 후 권선의 저항을 다시 측정한 다음 추세가 하강하는 정상적인 함수관계식을 이용하여 권선의 온도 상승값을 산출한 후 합격 여부를 판정하여야 했다.

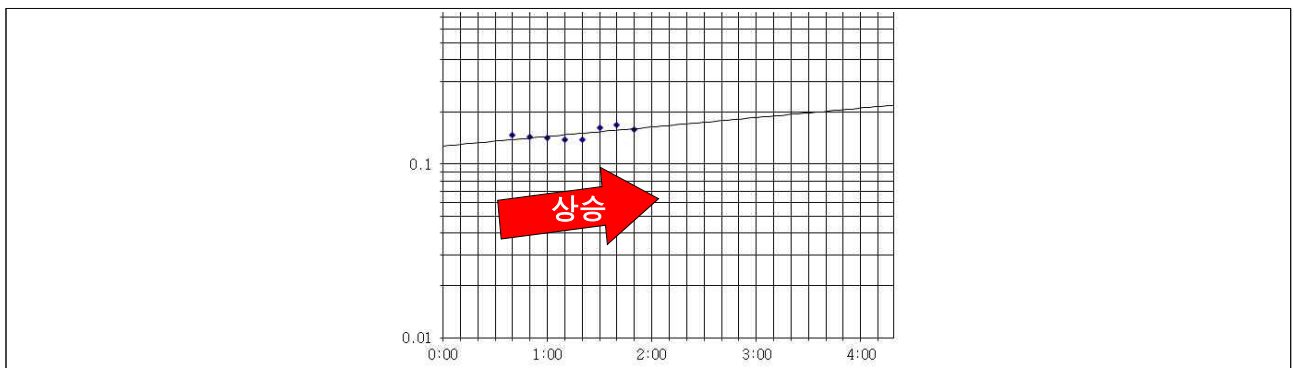
[그림 2] 검사로트 305621의 전원 차단 후 권선 저항값 측정 결과

또한 시험담당자가 검사로트 305621에 대하여 아몰퍼스 1대(제조번호: 100AT00105)를 표본으로 선정하여 온도상승시험을 실시하면서 [그림 2]와 같이 전원 차단 후 측정된 권선 저항값의 추세가 상승하는 비정상적인 함수관계식을 이용하여 전원 차단 시점 권선의 저항값을 추정하였기 때문에 권선의 온도 상승값이 작게 산출되는 등 왜곡된 시험결과를 제시하였는데도, F는 함수관계식이 정상적인지 여부를 소홀히 검토한 채 권선의 온도 상승값 54.4℃가 온도상승기준값(55.0℃) 이하인지만 확인하고 ‘합격’으로 판정한 후, 2019. 4. 8. 위 검사로트에 대한 납품승인검사 결과보고서를 작성하여 같은 날 ◇파트장 H, ◁부장 I의 결재를 받았다.

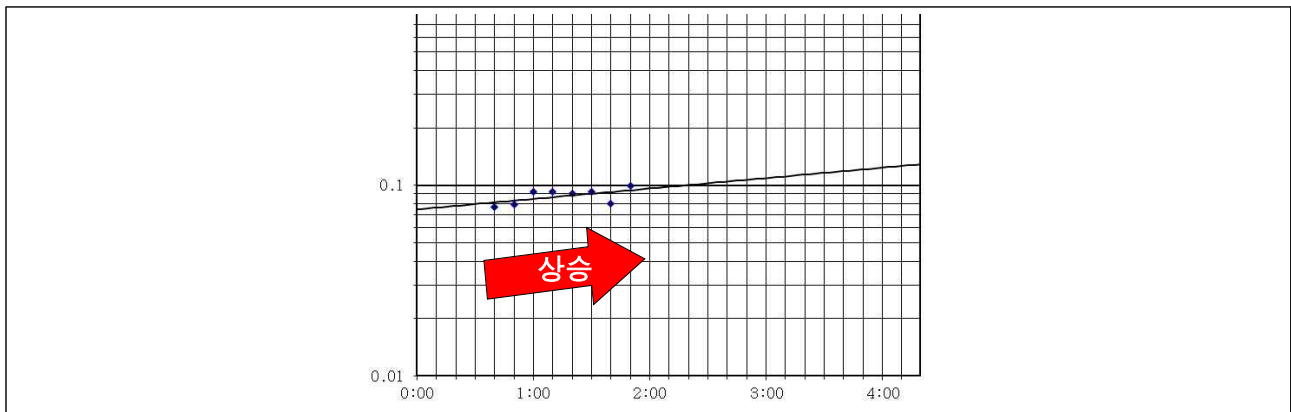
[그림 3] 검사로트 307103의 전원 차단 후 권선 저항값 측정 결과

정상적인지 여부를 소홀히 검토한 채 권선의 온도 상승값 60.5℃가 온도상승기준값(65.0℃) 이하인지만 확인하고 ‘합격’으로 판정한 후, 2019. 4. 29. 해당 검사로트에 대한 납품승인검사 결과보고서를 작성하여 같은 날 ◇파트장 H, ◁부장 I의 결재를 받았다.

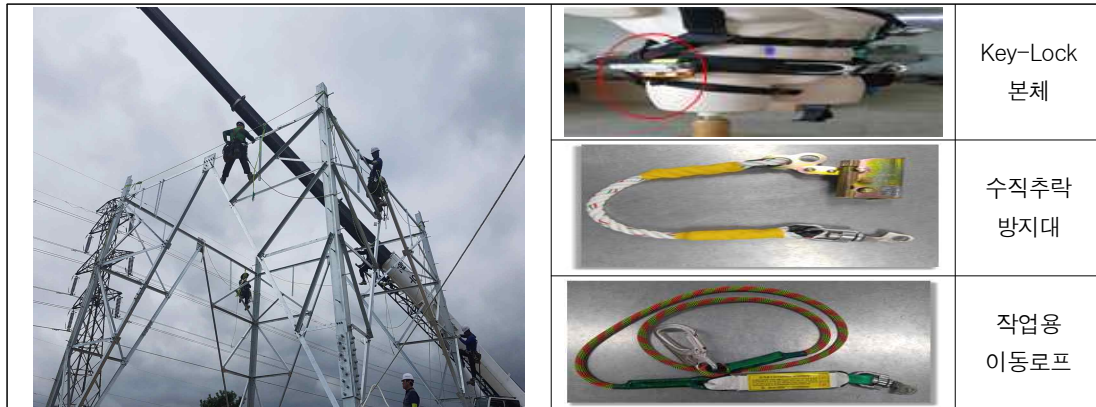
[사진 1] Key-Lock 장치 및 설치 사진

87) Key-Lock장치 본체(안전로프 체결구 2개)에 안전로프가 체결되면 분리되지 않고, 다른 안전로프를 연결해야만 기존에 체결된 안전로프가 제거되어 작업자가 안전로프에 항상 체결되도록 시스템화

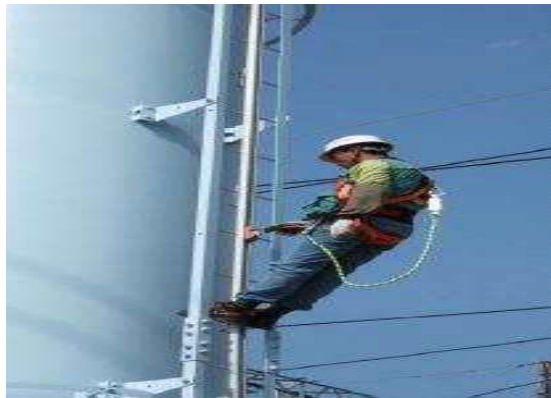
[사진 2] 관형지지물 가이드 레일 및 추락방지기 연결 사진

이후 위 부서는 2019. 4. 18. “관형지지물 수직 가이드 레일 현장적용 알림” 공문을 통해 관형 지지물 신규 설치 시 의무적으로 가이드 레일을 부착하고, 작업 시에 이를 활용하여 가이드 레일 홈에 추락방지기를 연결하고 개인 안전대에 추락방지기를 체결하도록 조치하였다.

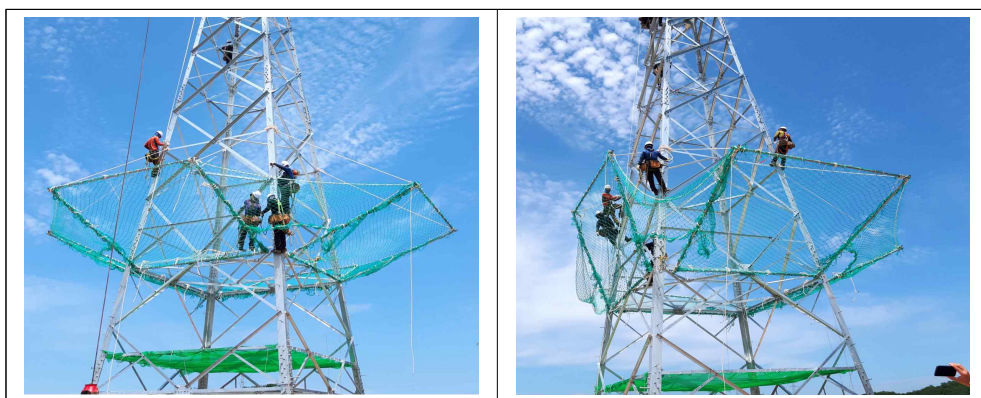
**[사진 3] 송전첼탑 외부 추락방지망 설치 사진**

또한 2018년 10월부터 2019년 2월까지 4개월간 “154kV 김제-부안T/L 건설 공사현장” 3개 현장에서 추락방지망 설치대가를 마련하기 위한 적용품셈 실사를 시행하여 2019년 4월 추락방지망 적용품셈을 제정한 후, 2019. 5. 28. “첼탑 추락·낙하물 방지망 현장적용 알림” 공문을 통해 공사현장에서 송전첼탑 조립 시 첼탑 외부, 내부 모두에 추락 및 낙하물 방지망을 의무적으로 설치하도록 지시하였으며, 이후 2019년 7월 감사일 현재까지 3개 현장에서 외부 추락방지망 5기를 설치하여 첼탑 조립작업을 시행하였다.

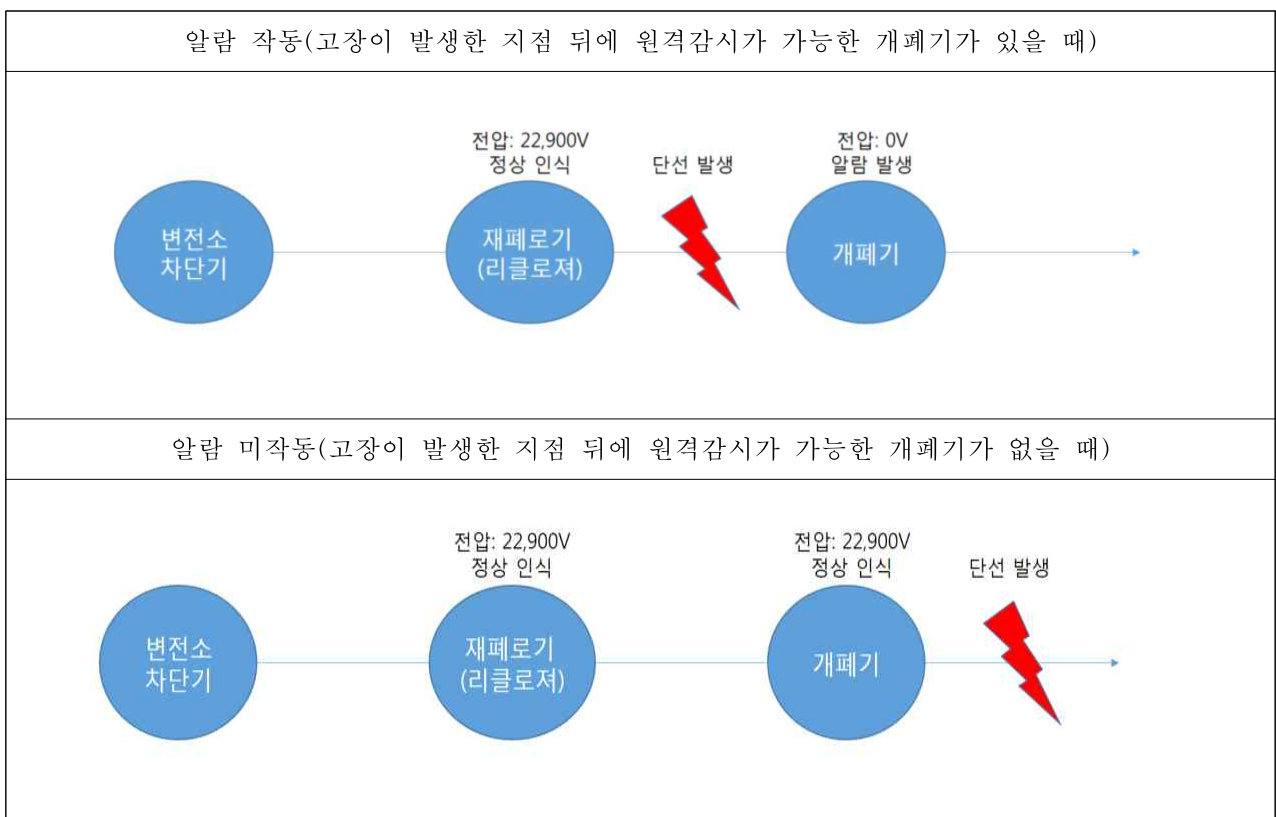
[그림] 실제 고장 발생 시 알람 미작동 사유

그 이유를 살펴보면, 단선·결상 고장이 아닌데도 알람이 잘못 작동한 경우는 [표 2]와 같이 전압변성기(Potential Transformer)<sup>125)</sup>, 개폐기 제어부, DAS 단말장치 등 기기의 불량인 원인이었고, 단선·결상 고장인데도 알람이 작동하지 않은 경우는 고장 발생 지점 뒤에 원격감시가 가능한 개폐기<sup>126)</sup> 등이 없어 선로의 전압 정보를 취득하지 못한 것이 알람이 제때 작동하지 않은 원인이었다.

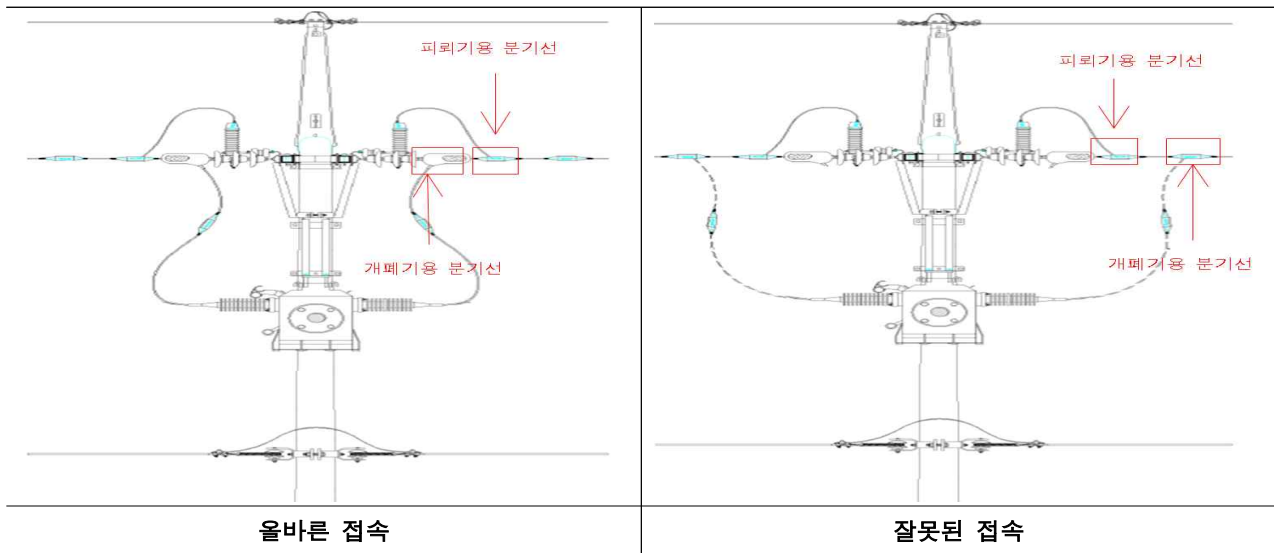
[그림] 피뢰기 설치 시공 관련 규정

따라서 한전은 낙뢰 등으로부터 기기를 보호하기 위해 피뢰기를 설치할 때 위 시공편람 규정에 따라 피뢰기용 분기선을 개폐기용 분기선보다 바깥에 위치하도록 시공하여야 한다.

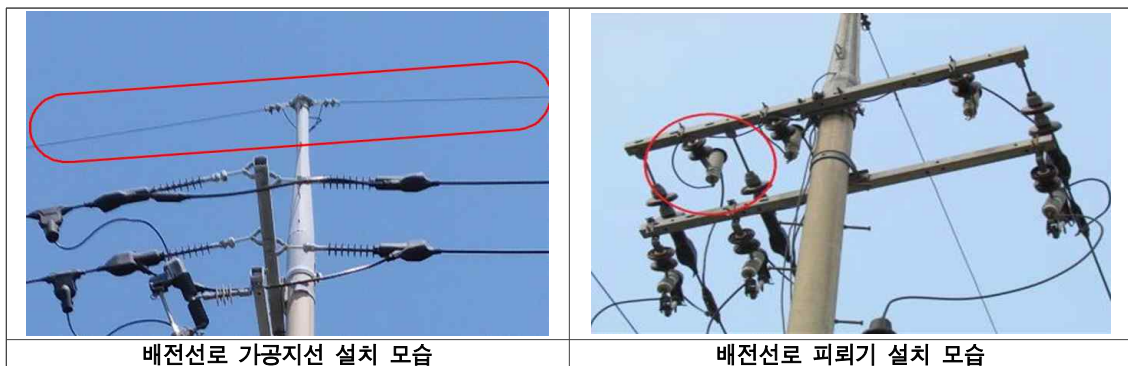
[사진] 배전선로 가공지선 및 피뢰기 설치 사진

「배전선 내뢰기준」(DS-3800) “1. 총칙 1.2 기본사항”에 따르면 배전선로에는 가공지선<sup>129)</sup> 설치를 기본으로 하되 피뢰기 설치를 병행하도록 하고 있으며, “2. 내뢰 설계기준 (2)선로”에 따르면 피뢰기를 매 500m 이내마다 설치<sup>130)</sup>하도록 되어 있다.

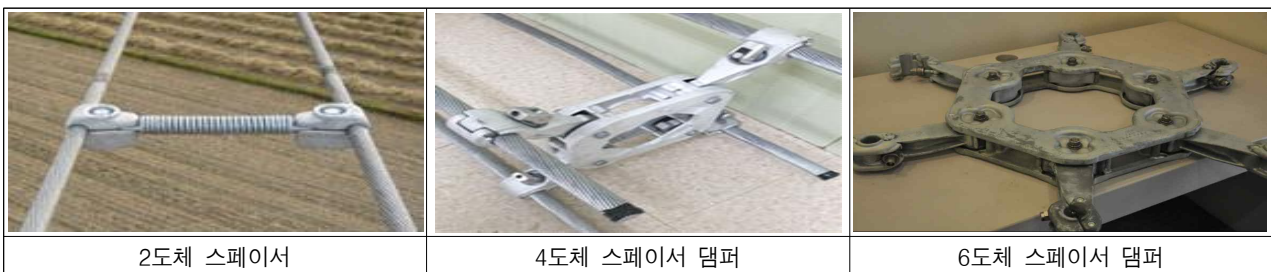
[그림] 스페이서 및 스페이서 댐퍼(예시)

스페이서 또는 스페이서 댐퍼는 [그림]과 같이 연결하는 송전선의 수에 따라 2도체 스페이서 및 4도체 또는 6도체 스페이서 댐퍼로 구분된다.

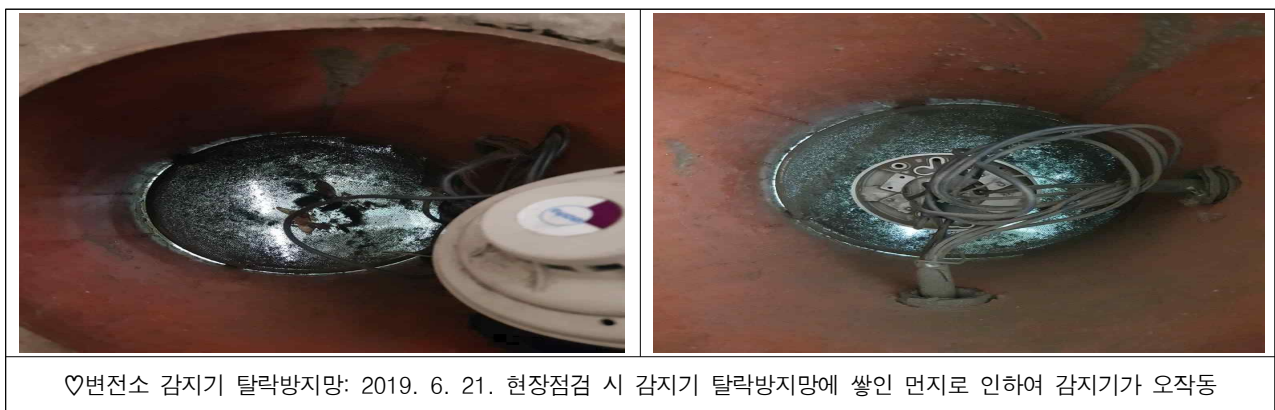
[사진] 임의로 설치한 감지기 탈락방지망 오염 사례

또한 ♡변전소 등 31개 변전소에 설치한 감지기 562개의 경우에는 감지기가 탈락하여 변압기에 떨어지면 고장이 발생할 수 있다는 이유<sup>154)</sup>로 임의로 탈락방지망을 설치한 후 청소 등 사후관리 없이 방치함으로써 [사진]과 같이 탈락방지망에 쌓인 먼지 등 오염물질로 인해 화재 시 감지기가 정상적으로 작동하지 않을 우려가 있었다.

♡변전소 감지기 탈락방지망: 2019. 6. 21. 현장점검 시 감지기 탈락방지망에 쌓인 먼지로 인하여 감지기가 오작동

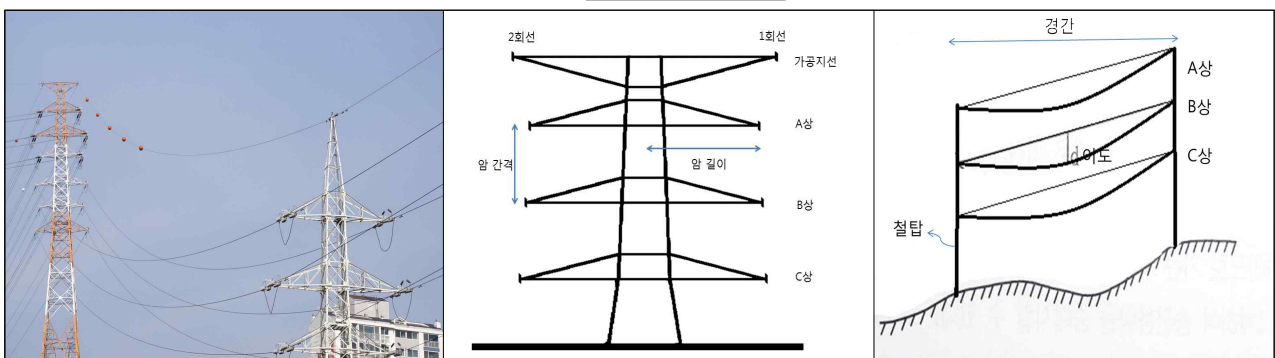
[그림] 송전선로의 구성

그리고 가공송전선 1회선은 철탑 암 간격만큼의 간격을 유지하면서 독립적으로 전력을 송전하고 있는데 철탑 암 간격이 충분히 크지 않거나 이도 값이 지나치게 크면 꺾로핑(Galloping)<sup>162)</sup> 현상이 발생하였을 때 상부 송전선과 하부 송전선이 서로 접촉함으로써 단락고장<sup>163)</sup>이 발생하게 되고, 이는 전력공급체계 장애로 이어지게 된다.

따라서 한전은 꺾로핑 발생 시 철탑 암 간격에 비해 송전선 이도 값이 커서 상·하부 송전선이 서로 접촉할 가능성이 있는지를 검토하고 이에 대한 방지 및 보완 대책을 수립·시행하는 것이 타당하다.

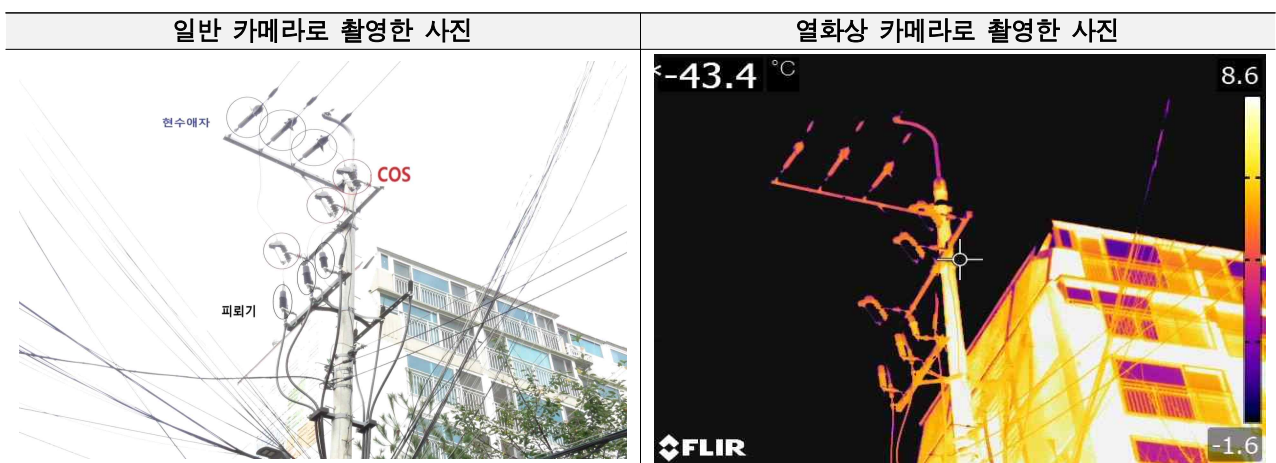
[사진 1] 실화사진 및 열화상 사진

한국전력공사(이하 “한전”이라 한다)는 배전선로 가공설비인 피뢰기 등 주요 기자재<sup>199)</sup> 5종의 열화<sup>200)</sup>현상을 파악하고 발열된 기자재의 교체 등 적정한 관리를 위해 [사진 1]과 같이 열화상 카메라를 이용하여 [그림]의 절차에 따라 배전설비 열화상 진단용역을 시행하고 있다.

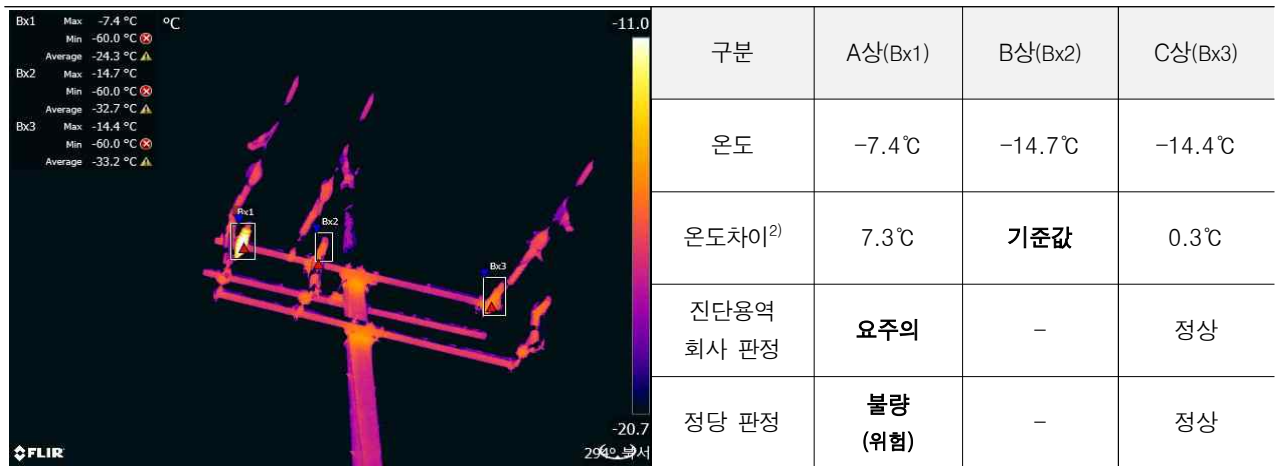
[사진 3] 평택지사<sup>1)</sup> 피뢰기 열화상 진단 결과

평택지사 등 16개 사업소에 설치된 피뢰기 60개가 ‘불량(위험)’ 등급인데도 교체 없이 ‘요주의’ 대상으로 관리되고 있다.

주: 1. 전주번호: L코 117L2

2. B상(Bx2)온도 -14.7℃를 기준하여 온도차이 계산

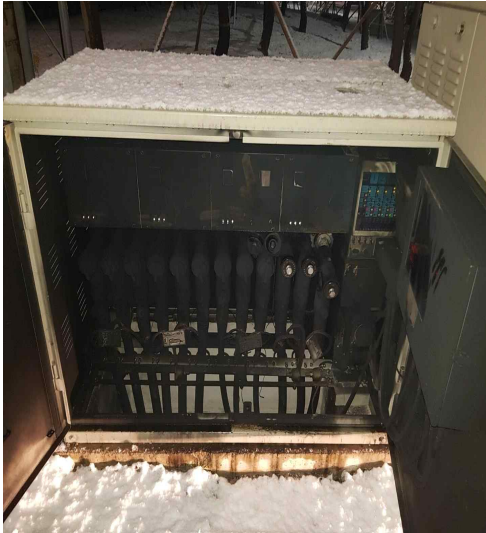
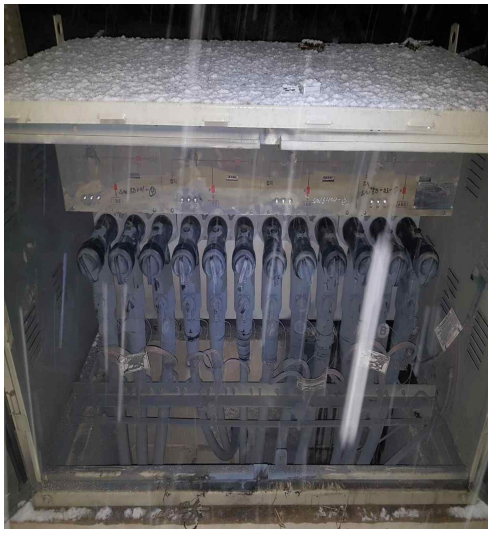
| 공급사 | ○□ | ◇◇(주) |
|---|---|---|
| 고장 후 내부 모습 | | |

이후 AT는 2018. 1. 11. 설비진단처 담당자로부터 이메일로 ○□의 지중형 개폐기는 시공 불량(스터드볼트 체결 불량), ◇◇의 지중형개폐기는 제조 불량(에폭시 성형물 결함)이 고장 원인이라는 분석보고서를 받았다.
