# 감 사 보 고 서

- 지하매설물 안전관리실태 -

2018. 8.

감 사 원

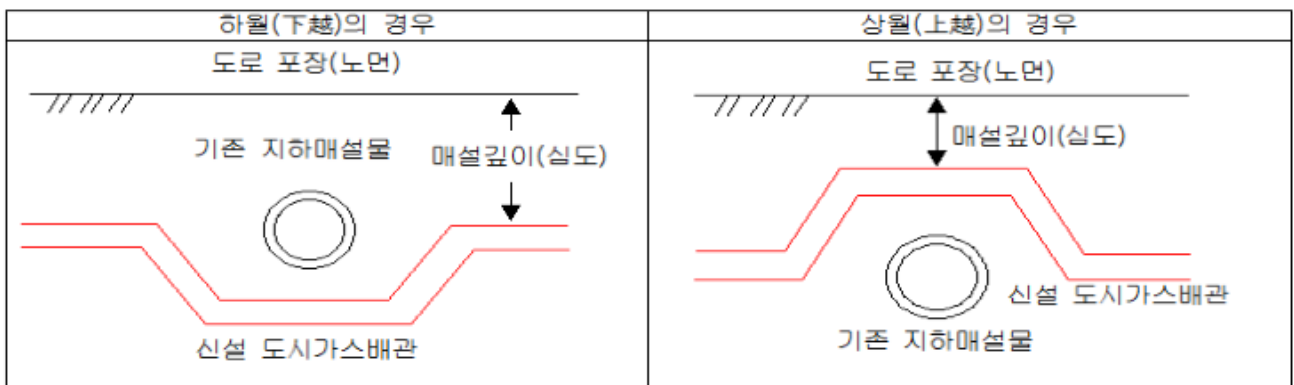
[그림 3] 도시가스배관 변경 설치도

그런데도 위 공사는 2001. 10. 31. [그림 3]과 같이 가스공급시설 배관과 다른 지하매설물을 교차 시공하는 부분 등에 대해 승인받은 설계도면과 다르게 시공하는 것을 도시가스사업자가 동의하는 경우에는 시설공사계획 승인권자 등과 협의 없이 시공 가능하도록 감리업무 세부기준을 마련하였다.

① 앞으로 공사계획 승인권자로부터 승인받은 설계도면과 다르게 시공감리하는 일이 없도록 하고, 「도로법」 제62조 등의 규정에 따라 지하매설물의 안전관리 등을 위해

② 시공감리자가 일반도시가스사업자에게 승인받은 설계도면과 다르게 시공할 수 있도록 허용하고 있는 한국가스안전공사의 「도시가스시설 검사업무 처리지침」은 「도시가스공급시설 시공감리 기준」에 맞게 개정하는 방안을 마련하시기 바랍니다.(통보)

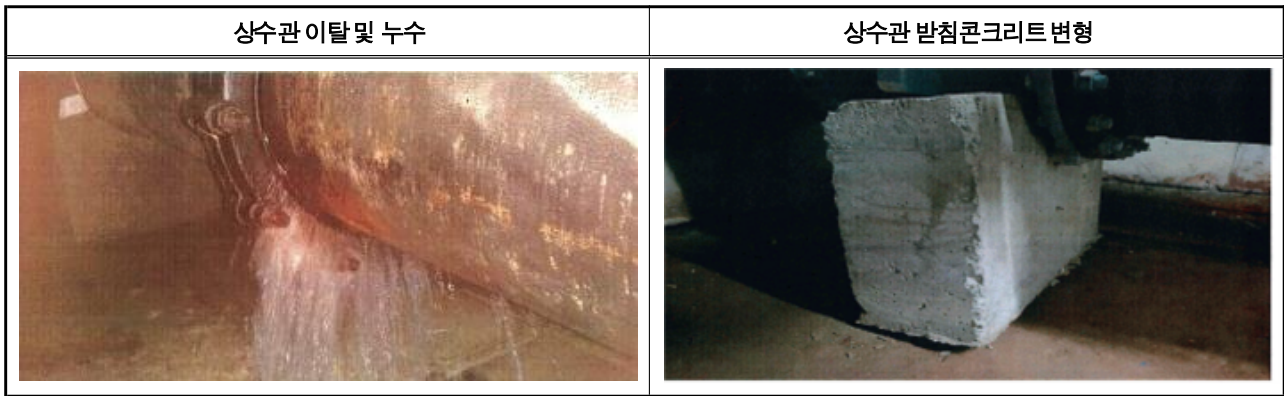
[사진] 상수관 곡관부 사고 현황

그리고 위 사업 준공 후 8개월여가 지난 2016. 7. 22. 상수도 급수과정에서 위 사업부지에 있는 공동구 말단부(STA. 3K+300)와 연결되는 상수관(지름 500mm, 길이 1,269m) 곡관부에 설계수압(4.68kgf/cm<sup>2</sup>)보다 큰 수압(8.66kgf/cm<sup>2</sup>)이 작용하는 등으로 [사진]과 같이 상수관 연결부가 이탈하고 상수관 누수로 전기·통신설비 등이 침수되는 사고가 발생<sup>31)</sup>하였다.

31) 2016. 11. 29. 사고복구 및 보완시공 완료

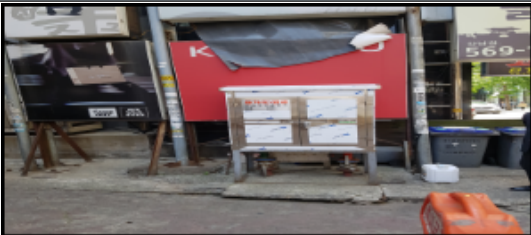
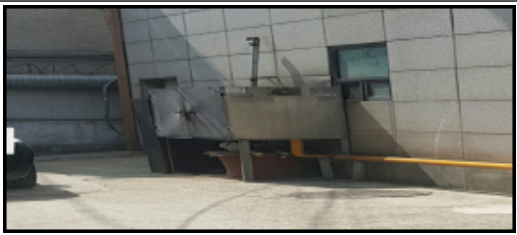
[그림] 도시밀집지역 주차장에 설치된 캐비닛형 압력조정기

그런데 위 공사는 차량 충돌 사고 시 캐비닛형 압력조정기를 보호하기 위한 방호시설 등을 설치하도록 하는 기준을 마련하지 않고 있다.
