# 감 사 보 고 서

－ 비상발전설비 안전관리실태 －

2021. 11.

감 사 원

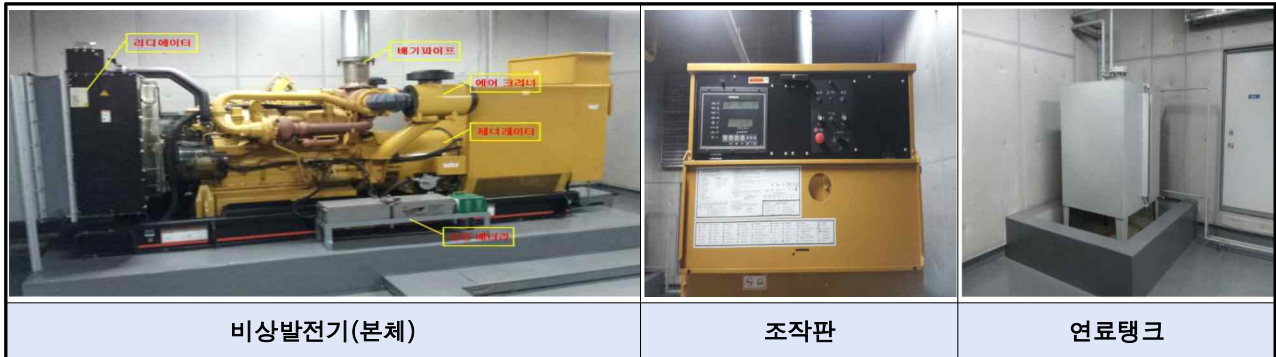
[사진 1] 비상발전기 사진

비상발전기는 [사진 1]과 같이 화재 등으로 상용전원이 차단되었을 때 자동으로 가동되어 전기를 생산한 후 「건축법」, 소방시설법, 「의료법」 등에 따른 필수 시설 등에 전기를 공급하는 전기설비를 의미한다.

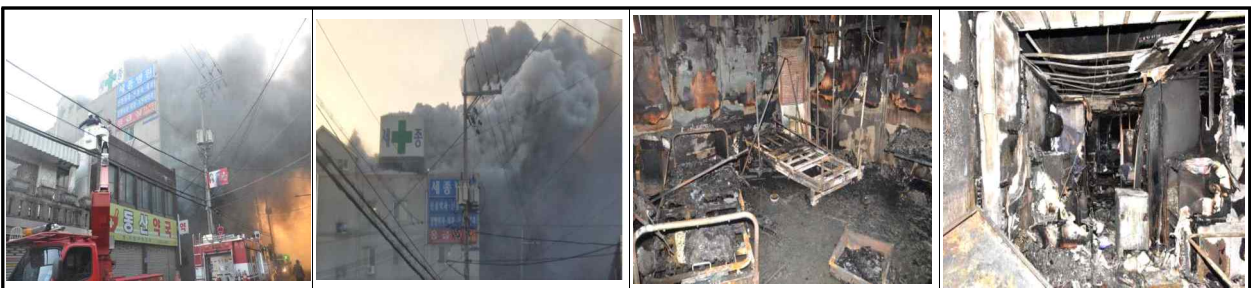
[사진 2] 밀양 세종병원 화재 사고 사진

특히 2018. 1. 26. 발생한 밀양 세종병원(5층, 연면적 1,489㎡) 화재사고 사례를 살펴보면 병원 1층에서 화재가 발생하여 상용전원이 차단되었는데도 용량이 부족<sup>4)</sup>한 비상발전기가 가동되지 않아 병원 내 승강기가 멈추거나(환자 간힘) 산소호흡기의 산소공급이 중단되어 8명이 사망하는 등 대규모 인명피해(사망 39명 등 총 190명 사상)가 발생하였다.

4) 위 병원은 2012년 11월 전기시설을 증설하는 등 수전 용량이 증가(2012년 11월 수전 용량 75kW→105kW)하는데도 비상발전기의 용량은 10kW(실제)에서 그대로 사용하다가 화재 후 68kW로 증설(당시 화재사고 조사보고서에 비상발전기 용량이 부족했던 것으로 확인)

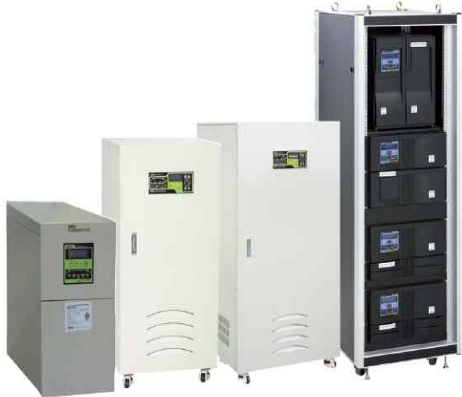
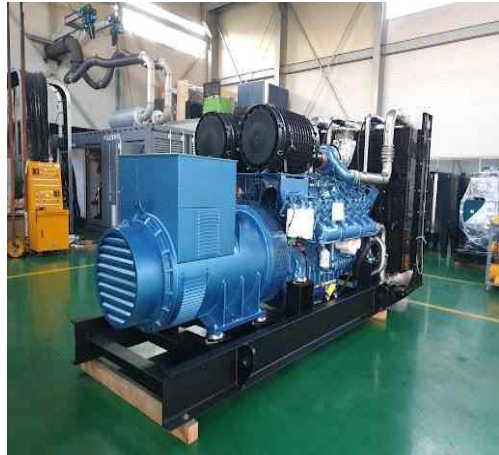
한편 비상발전기는 가동을 시작할 때까지 시간(수 초 내외)이 필요하여 갑작스러운 정전 발생 시 비상발전기의 가동이 시작되어 정상적으로 전기를 공급할 때까지는 전기 공급이 중단(정전)되는데 반해, [표 10]과 같이 무정전 전원공급장치(UPS)는 장치 내 축전지에 충전된 전기를 즉시 공급할 수 있는 장점이 있으나 충전된 만큼의 전기만 공급할 수 있어 장시간 전기 공급이 불가능하고 장시간 전기를 사용하려면 비상발전기를 별도로 설치해야 하는 단점이 있다.

| 구분 | 무정전 전원공급장치(UPS) | 비상발전기 |
|---|---|---|
| 공급 방식 | 장치 내 설치된 축전지에서 충전된 전기로 공급 | 연료(경유 등)를 연소하여 전기를 생산하여 공급 |
| 비상전원 절체 시간 | 정전 후 즉시 전기공급 가능 | 정전 후 전기공급 때까지 수 초 소요 |
| 전기 공급 시간 | 약 30분~1시간 내외 공급 가능<br>(장시간 전기를 사용 시 비상발전기를 별도로 설치해야 함) | 12시간 이상 계속 공급 가능 |

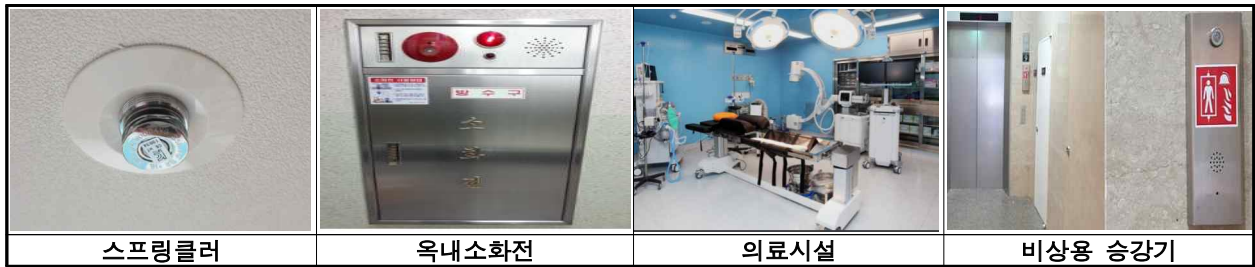
[사진 3] 비상시 가동되는 주요 시설 사진

건축물 건축주는 소방시설법, 「건축법」, 「의료법」 등 개별 법령에 따라 정전, 화재 등(이하 “비상시”라 한다)으로 인해 상용전원이 차단될 때 [사진 3]과 같이 스프링클러(펌프)·옥내소화전(펌프) 등 소방설비, 의료시설, 비상용·피난용 승강기 등 비상시에도 전기가 공급되어야 하는 시설에 전기를 중단 없이 공

- (비상시 전기공급 개요) 화재/정전 → 비상발전기 가동(자동) → 비상발전기와 연결된 비상시설 (스프링클러용 소방펌프 등)에 전기공급 → 스프링클러 등 정상 가동 → 화재진압(재난 대응)

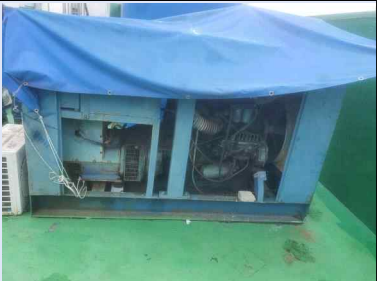
| 병원명 | 주소 | 현장점검 결과 | 현장점검 사진 |
|---|---|---|---|
| ☆☆병원 | 전라북도 익산시 | <ul style="list-style-type: none"> <li>■ 비상발전기 용량: 95kVA(약 76kW)</li> <li>■ 비상발전기와 연결된 시설: <b>없음</b><br/>(비상발전기와 연결한 곳 없음)</li> <li>■ 특이사항: <ul style="list-style-type: none"> <li>- 2001년 병원을 개설할 때 비상발전기를 설치하여 옥상에 천막을 덮어 방치</li> </ul> </li> </ul> | |

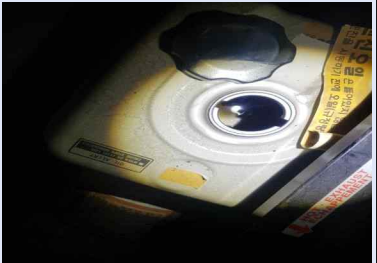
| 병원명 | 주소 | 현장점검 결과 | 현장점검 사진 |
|---|---|---|---|
| - | - | <ul style="list-style-type: none"> <li>■ 비상발전기 용량: 5.5kW(이동용 비상발전기)</li> <li>■ 비상발전기와 연결된 시설: <b>수술실 의료장</b></li> <li>■ 특이사항: <ul style="list-style-type: none"> <li>- 연료가 없어 비상발전기 가동 불가능</li> </ul> </li> </ul> | |

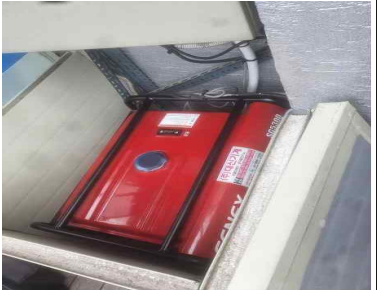
| 병원명 | 주소 | 현장점검 결과 | 현장점검 사진 |
|---|---|---|---|
| ●●병원 | 경기도 구리시 | <ul style="list-style-type: none"> <li>■ 비상발전기 용량: 5kW(이동용 비상발전기)</li> <li>■ 비상발전기와 연결된 시설: <b>수술실 콘센트 1개</b></li> <li>■ 특이사항: <ul style="list-style-type: none"> <li>- 2021년 내 스프링클러 설비를 설치할 예정이나 현재 설치된 비상발전기로는 용량이 부족</li> </ul> </li> </ul> | |
