<table><tr><td>조치
구분</td><td colspan="4">수거등의 명령</td></tr><tr><td>품목명
(종류)</td><td>외의류(아섬)
(아동용 섬유제품)</td><td>모델명</td><td>(상품명) 아이러브제이 떡볶이 후드 방모 코트 JTWOU02</td></tr></table>

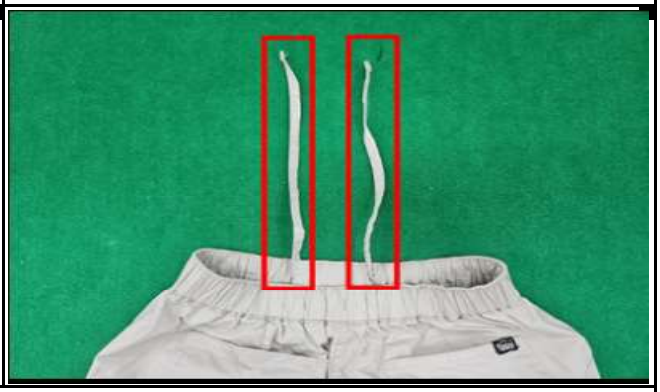
<table><tr><td>조치
구분</td><td colspan="4">수거등의 명령</td></tr><tr><td rowspan="2">위해
정보</td><td>제품결함</td><td colspan="3">ㅇ 코드 및 조임끈 부적합
- 부위: 조임끈
- 측정값: ① 쪼임끈에 빗장막음 봉(bar tacking) 되어있지 않음. ② (머리, 목, 가슴상단 부분) 조임끈에 자유단이 존재
- 기준치: ① 조임끈이 사용된 경우 출구점으로부터 등거리에 위치한 최소 한 곳 이상에 빗장막음 봉(bar tacking)을 하여 의복에 부착되어 있어야 함 ② (머리, 목, 가슴상단 부분) 조임끈에는 자유단이 있어서는 안됨</td></tr><tr><td>위해정보</td><td colspan="3">ㅇ 코드 및 조임끈의 끼임, 얽힘 등으로 인한 사고 유발 가능</td></tr></table>

<table><tr><td>조치
구분</td><td colspan="4">수거등의 명령</td></tr><tr><td>대처
방법</td><td>소비자
행동요령</td><td colspan="3">ㅇ 해당 제품을 보유하고 있는 소비자는 즉시 사용을 중지할 것
ㅇ 문의처에 연락·방문 등을 통하여 수리, 교환, 환불 등 조치를 받을 것</td></tr></table>

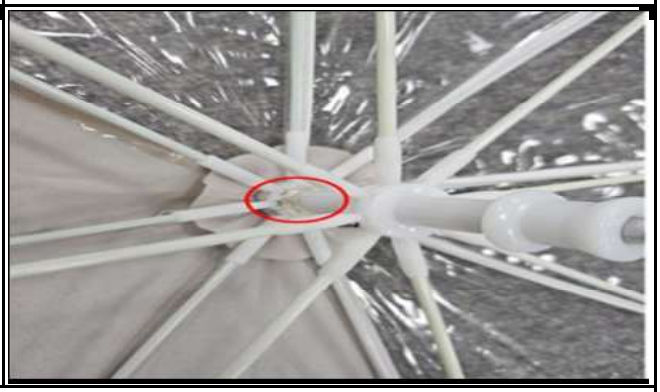
<table><tr><td>조치
구분</td><td colspan="4">수거등의 명령</td></tr><tr><td rowspan="2">위해
정보</td><td>제품결함</td><td colspan="3">ㅇ 프탈레이트계 가소제 기준치 523.8배 초과
- 부위: 손잡이 고리 연질플라스틱(투명)
- 측정값: DBP 52.320 %, DEHP 0.047 %, DIBP 0.015 %
- 기준치: 총 합 0.1 % 이하
ㅇ 표시사항 미비
- 사용연령 누락</td></tr><tr><td>위해정보</td><td colspan="3">ㅇ 프탈레이트계 가소제에 노출될 경우 간·신장 등의 손상 유발 가능
ㅇ 잘못된 정보 제공의 우려가 있음</td></tr></table>

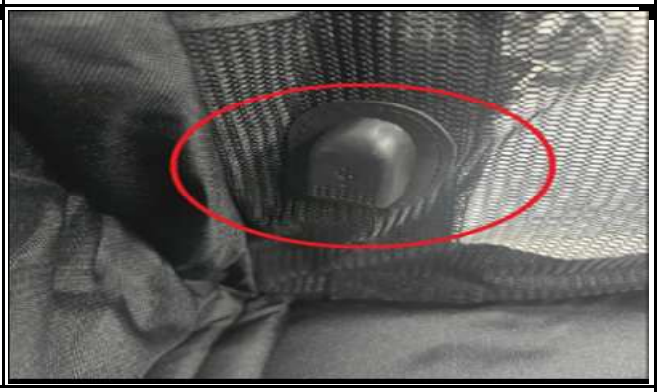
<table><tr><td>조치
구분</td><td colspan="4">수거등의 명령</td></tr><tr><td rowspan="2">위해
정보</td><td>제품결함</td><td colspan="3">ㅇ 프탈레이트계 가소제 기준치 5.4배 초과
- 부위: 연질플라스틱검정(핸들스템중심부)
- 측정값: DIBP 0.512 % DEHP 0.005 %, DINP 0.027 %
- 기준치: 총 합 0.1 % 이하</td></tr><tr><td>위해정보</td><td colspan="3">ㅇ 프탈레이트계 가소제에 노출될 경우 간·신장 등의 손상 유발 가능</td></tr></table>

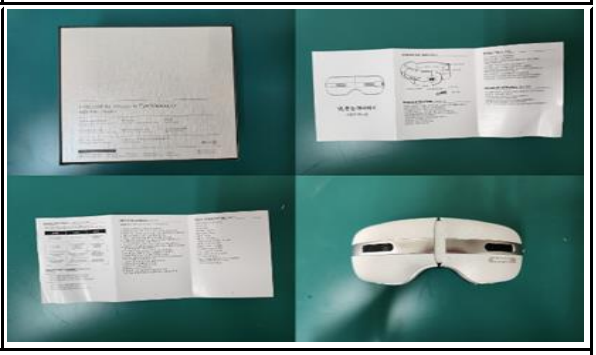
<table><tr><td>조치
구분</td><td colspan="4">수거 등의 명령</td></tr><tr><td>위해
정보</td><td>제품결함</td><td colspan="3">ㅇ 온열 허용온도 값 초과
- (부위) 완제품, (측정) 59 ℃, (기준) 50 ℃ 이하
ㅇ 이상 운전 온도 기준 초과
- (부위) 완제품, (측정) 64 ℃, (기준) 50 ℃ 이하

ㅇ 표시사항 미비
- 제조연월, 주소, 기재사항 누락</td></tr><tr><td>위해정보</td><td colspan="3">ㅇ 과도한 온도 상승으로 화상을 입을 위험이 있음
ㅇ 잘못된 정보 제공의 우려가 있음</td></tr></table>

<table><tr><td>조치
구분</td><td colspan="4">수거 등의 명령</td></tr><tr><td>대처
방법</td><td>소비자
행동요령</td><td colspan="3">ㅇ 해당제품을 보유하고 있는 소비자는 즉시 사용을 중지할것
ㅇ 문의처에 연락·방문등을 통하여 수리, 교환, 환불등 조치를 받을것</td></tr></table>
