<table><tr><td>조치
구분</td><td colspan="4">수거등의 명령</td></tr><tr><td rowspan="8">리콜
제품</td><td>안전관리
대상구분</td><td colspan="3">□ 안전인증 ■ 안전확인 □ 공급자 적합성 확인 □ 안전기준 준수
높음 ← 위해도 → 낮음</td></tr></table>

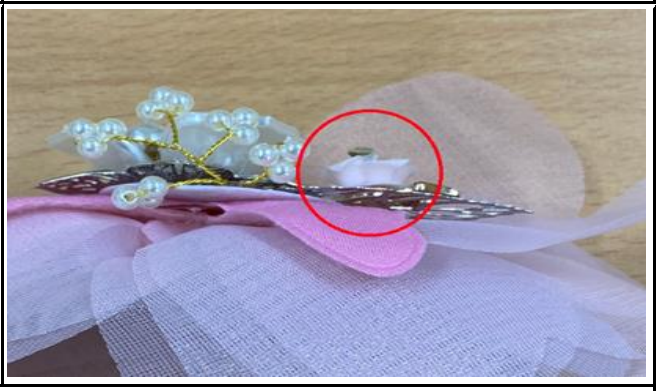
<table><tr><td>조치
구분</td><td colspan="4">수거등의 명령</td></tr><tr><td rowspan="2">위해
정보</td><td>제품결함</td><td colspan="3">ㅇ 총 카드뮴 기준치 5 223 배 초과
- 부위: 금속 : 나뭇잎장식(금색혼합)
- 측정값: 391 795 mg/kg
- 기준치: 75 mg/kg 이하

ㅇ 표시사항 미비
- 제조연월, 제조자명, 전화번호, 사용상 주의사항 누락</td></tr><tr><td>위해정보</td><td colspan="3">ㅇ 카드뮴에 노출될 경우 신장, 호흡기계 부작용 및 어린이 학습능력 저하 유발 가능
ㅇ 잘못된 정보 제공의 우려가 있음</td></tr></table>

<table><tr><td>조치
구분</td><td colspan="4">수거등의 명령</td></tr><tr><td>대처
방법</td><td>소비자
행동요령</td><td colspan="3">ㅇ 해당 제품을 보유하고 있는 소비자는 즉시 사용을 중지할 것
ㅇ 문의처에 연락·방문 등을 통하여 수리, 교환, 환불 등 조치를 받을 것</td></tr></table>

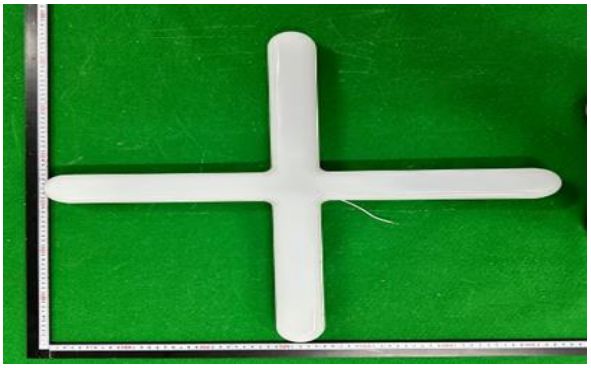
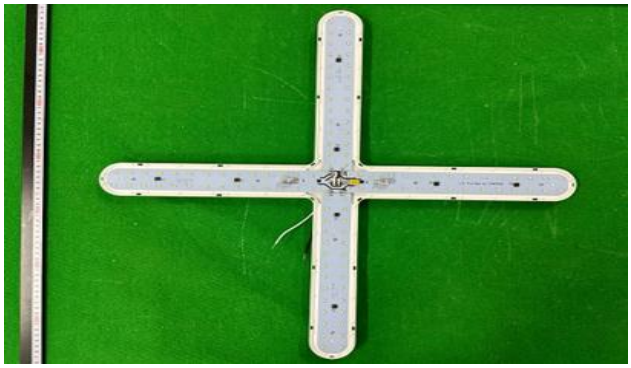
<table><tr><td>조치
구분</td><td colspan="4">수거 등의 명령</td></tr><tr><td rowspan="2">위해
정보</td><td>제품결함</td><td colspan="3">ㅇ 온도 상승 부적합
(기준치) 100 ℃, (측정치) 150.2 ℃
* 온도상승 측정시 제품 단락 및 퓨즈 끊어짐 으로 시험 중단


ㅇ 표시사항 미비
- 인증번호 누락</td></tr><tr><td>위해정보</td><td colspan="3">ㅇ 통상 사용 시 과도한 온도상승으로 인한 화재의 위험성이 있음
ㅇ 잘못된 정보 제공의 우려가 있음</td></tr></table>

<table><tr><td>조치
구분</td><td colspan="4">수거 등의 명령</td></tr><tr><td>대처
방법</td><td>소비자
행동요령</td><td colspan="3">ㅇ문의처에 연락·방문 등을 통하여 수리, 교환, 환불 등 조치를 받을 것
ㅇ해당 제품을 보유 하고 있는 소비자는 즉시 사용을 중지 할 것</td></tr></table>

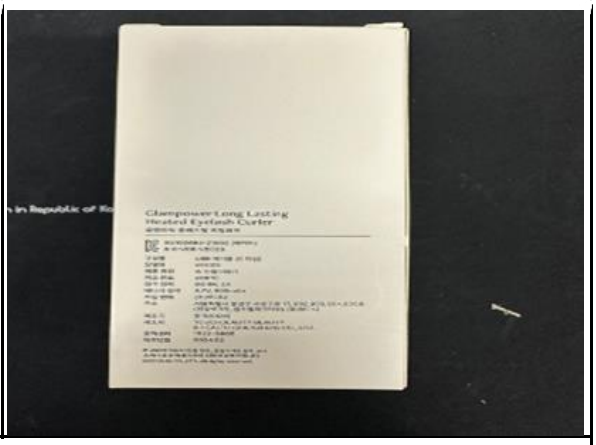
<table><tr><td>조치
구분</td><td colspan="4">수거 등의 명령</td></tr><tr><td rowspan="2">위해
정보</td><td>제품결함</td><td colspan="3">ㅇ평상온도상승 부적합
- 측정값: 73 ℃
- 기준치: 기기는 정상적인 사용 상태에서 어떠한 위험도 발생하지 않아야 하며 발열부의 열화상에 나타나는 최고온도는 제품에 표시된 최고온도를 넘지 않아야 함 (표시된 최고온도: 60 ℃)

ㅇ 표시사항 미비
- 제조연월, 제조자명, 주소 및 전화번호 누락</td></tr><tr><td>위해정보</td><td colspan="3">ㅇ 과도한 온도상승으로 화상을 입을 위험이 있음
ㅇ 잘못된 정보제공의 우려가 있음</td></tr></table>

<table><tr><td>조치
구분</td><td colspan="4">수거 등의 명령</td></tr><tr><td>대처
방법</td><td>소비자
행동요령</td><td colspan="3">ㅇ 해당 제품을 보유하고 있는 소비자는 즉시 사용을 중지할 것
ㅇ 문의처에 연락·방문 등을 통하여 수리, 교환, 환불 등 조치를 받을 것</td></tr></table>
